HC32F334 系列

勘误表

Rev1.00 2024 年 06 月

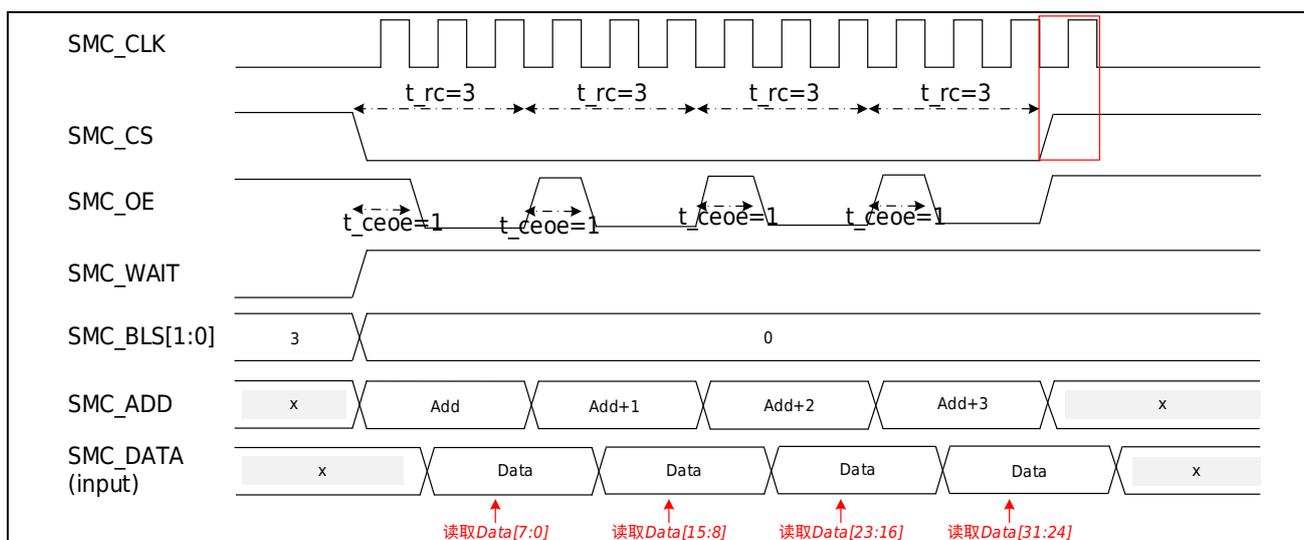
图 2-1 单次读动作基本时序（同步方式，8 位位宽）

- 应用注意
EXMC SMC 同步模式，读写操作结束，CS 拉高后还会输出一个时钟，多出一个时钟是在 CS 片选信号无效期间，对实际应用没有影响。

以图 2-1 为例：CPU 读操作时，CS 拉高后，CLK 多输出了一个时钟。

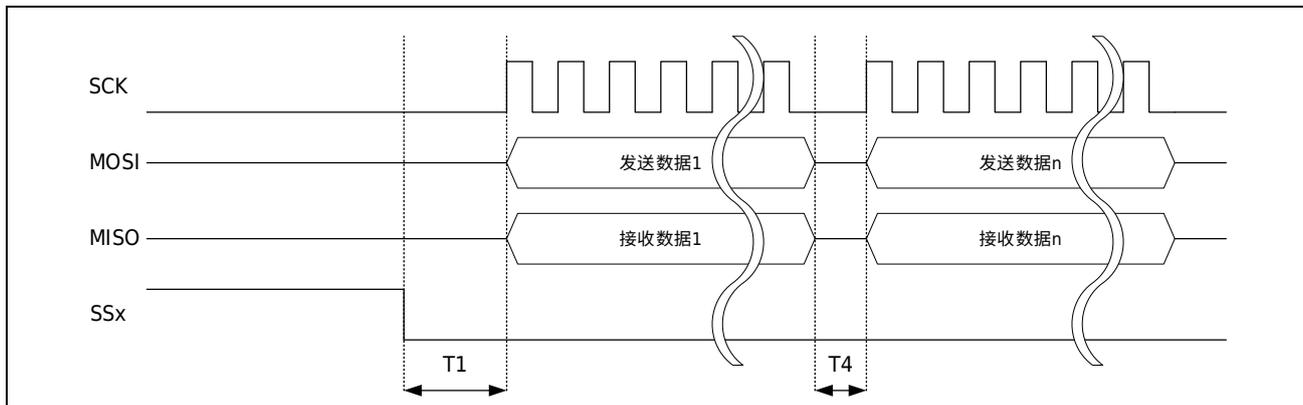
图 2-2 连续通信

SPI 主机连续模式只发送通信、SPI 从机连续模式/常规模式只发送通信，无法确认数据发送完成。在最后一个数据写入到 DR 寄存器，并检测到 TDEF 标志置位后，如果立刻退出连续模式或关闭 SPI，可能造成最后一个数据错误。

1) SPI 主机连续模式只发送通信和 SPI 从机连续模式只发送通信

在最后一个数据写入到 DR 寄存器，并检测到 TDEF 标志置位后，延迟“足够时长”再退出连续模式或关闭 SPI，“足够时长”对应的计算公式如下（时序如图 2-2 所示）：

- a) 相位为 0 (CPHA=0)：1+T4+数据位宽 (CFG2.DSIZE)，单位为 SCK。
- b) 相位为 1 (CPHA=1)：T4+数据位宽 (CFG2.DSIZE)，单位为 SCK。
