## 32 位微控制器

### HC32F460\_F451\_F452\_A460 系列

## 勘误表

Rev1.41 2026 年 07 月

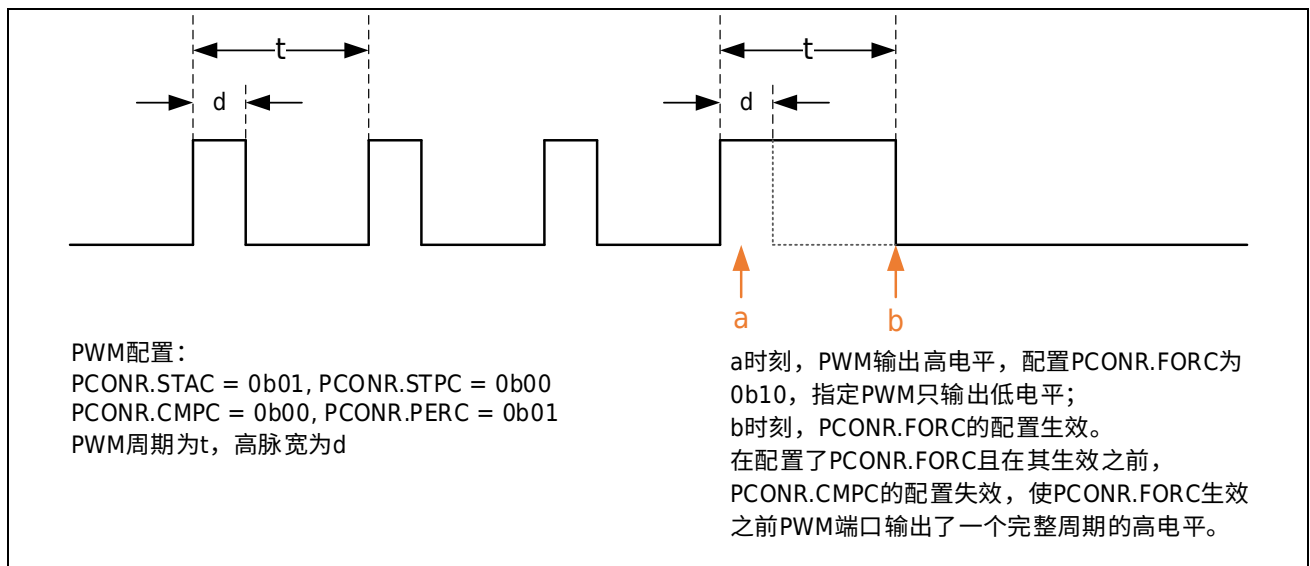
图 3-1 动态修改 PWM 占空比为 0%

使用锯齿波计数模式实现 PWM 输出时，在 PWM 输出过程中，配置 PCONR.FORC 指定 PWM 从下一个周期开始只输出高电平或低电平，以修改 PWM 占空比为 100%或 0%时，在指定电平生效之前，PWM 会保持当前电平状态至该周期结束，如图 3-1 所示。

在初始化 PWM 时，比较值匹配和周期匹配时的端口状态配置为相反的固定电平，不使用反转电平。

将比较值匹配和周期匹配时的端口状态，配置为高电平，即 PCONR.CMPC 和 PCONR.PERC 都配置为 0b10。

将比较值匹配和周期匹配时的端口状态，配置为低电平，即 PCONR.CMPC 和 PCONR.PERC 都配置为 0b00。

将比较值匹配和周期匹配时的端口状态，恢复为初始化时的配置，即可恢复占空比。
