HC32F4A0_A4A0_F4A2 系列

勘误表

Rev1.52 2026 年 07 月

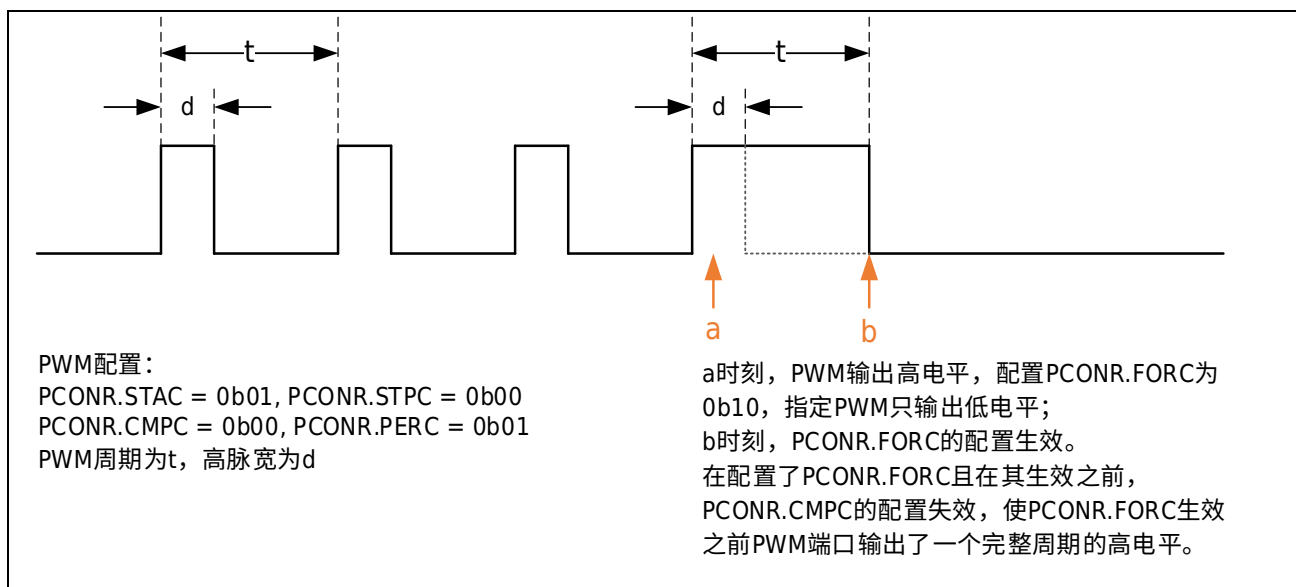
图 3-1 动态修改 PWM 占空比为 0%

使用锯齿波计数模式实现 PWM 输出时，在 PWM 输出过程中，配置 PCONR.FORC 指定 PWM 从下一个周期开始只输出高电平或低电平，以修改 PWM 占空比为 100%或 0%时，在指定电平生效之前，PWM 会保持当前电平状态至该周期结束，如图 3-1 所示。

PWM 初始化配置要求：

在初始化 PWM 时，比较值匹配和周期匹配时的端口状态配置为相反的固定电平，不使用反转电平。

动态修改 PWM 的占空比改为 100%：

将比较值匹配和周期匹配时的端口状态，配置为高电平，即 PCONR.CMPC 和 PCONR.PERC 都配置为 0b10。

动态修改 PWM 的占空比改为 0%：

将比较值匹配和周期匹配时的端口状态，配置为低电平，即 PCONR.CMPC 和 PCONR.PERC 都配置为 0b00。

恢复 PWM 的占空比为初始化时的占空比：

将比较值匹配和周期匹配时的端口状态，恢复为初始化时的配置，即可恢复占空比。

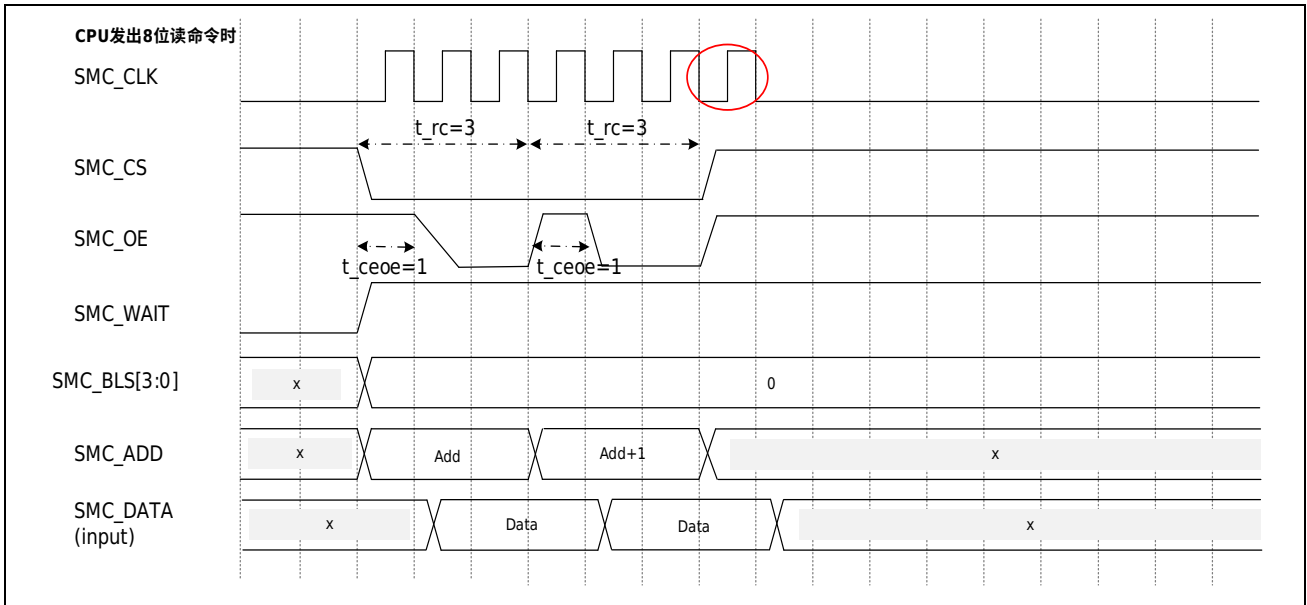
图 4-1 单次读动作基本时序（同步方式 (RSYN=1) &&16 位位宽 (MW=0b01)）

EXMC-SMC 同步模式，读写操作结束，CS 拉高后还会输出一个时钟，多出一个时钟是在 CS 片选信号无效期间，对实际应用没有影响。

以图 4-1 为例：CPU 读操作时，CS 拉高后，CLK 多输出了一个时钟。
