XHSC 小华半导体
XIAOHUA SEMICONDUCTOR

HC32F334_F336 系列

勘误表

Rev1.10　2026 年 10 月

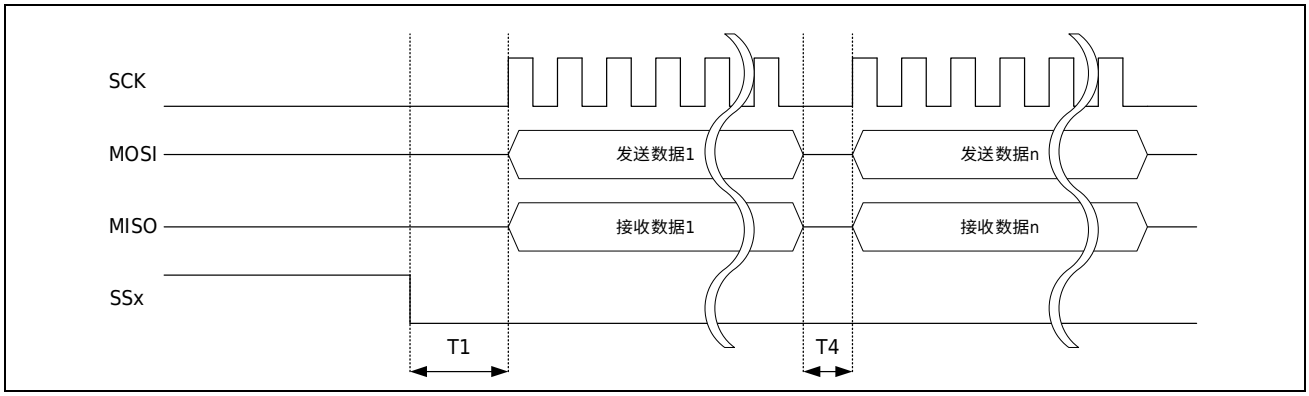
图 4-1 连续通信

SPI 主机连续模式只发送通信、SPI 从机连续模式/常规模式只发送通信，无法确认数据发送完成。在最后一个数据写入到 DR 寄存器，并检测到 TDEF 标志置位后，如果立刻退出连续模式或关闭 SPI，可能造成最后一个数据错误。

在最后一个数据写入到 DR 寄存器，并检测到 TDEF 标志置位后，延迟“足够时长”再退出连续模式或关闭 SPI，“足够时长”对应的计算公式如下（时序如图 4-1 所示）：

a) 相位为 0（CPHA=0）：1+T4+数据位宽（CFG2.DSIZE），单位为 SCK。

b) 相位为 1（CPHA=1）：T4+数据位宽（CFG2.DSIZE），单位为 SCK。

1) SPI 主机连续模式只发送通信和 SPI 从机连续模式只发送通信

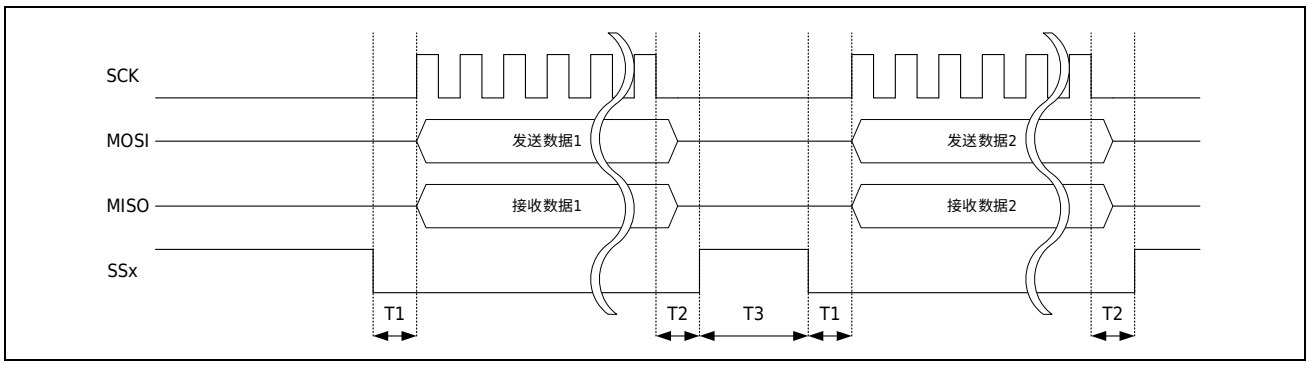
图 4-2 常规通信

在最后一个数据写入到 DR 寄存器，并检测到 TDEF 标志置位后，延迟“足够时长”再退出连续模式或关闭 SPI，“足够时长”对应的计算公式如下（时序如图 4-2 所示）：

a) 相位为 0（CPHA=0）：1+T1+2*T2+T3+数据位宽（CFG2.DSIZE），单位为 SCK。

b) 相位为 1（CPHA=1）：T1+2*T2+T3+数据位宽（CFG2.DSIZE），单位为 SCK。

2) SPI 从机常规模式只发送通信
